SVEUČILIŠTE U ZAGREBU
FAKULTET STROJARSTVA I BRODOGRADNJE

DIPLOMSKI RAD

Naslov rada na hrvatskom jeziku: **Korozijska oštećenja konstrukcija od nehrđajućih čelika**

Naslov rada na engleskom jeziku: **Corrosion damages of stainless steel structures**

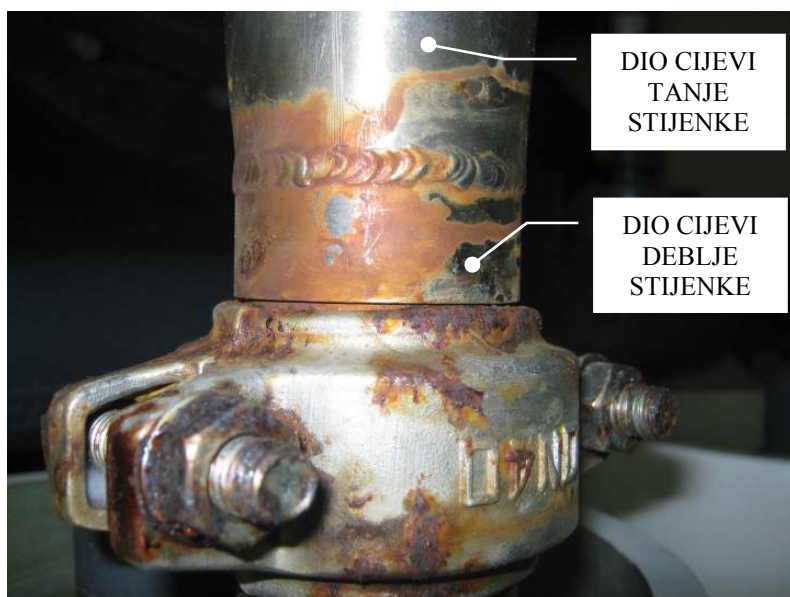
Korozijska oštećenja na postrojenju su se pojavila i na dijelu cijevi deblje stijenke [Slika 25] i na spojevima dvije cijevi u području dodira sa rastavljivim steznim brtvenim spojevima [Slika 26] i na zavaru između dva dijela cijevi različite debljine stijenke [Slika 27].

Slika 25. Detalj postrojenja za desalinizaciju sa korozijskim oštećenjem na samom dijelu cijevi deblje stijenke

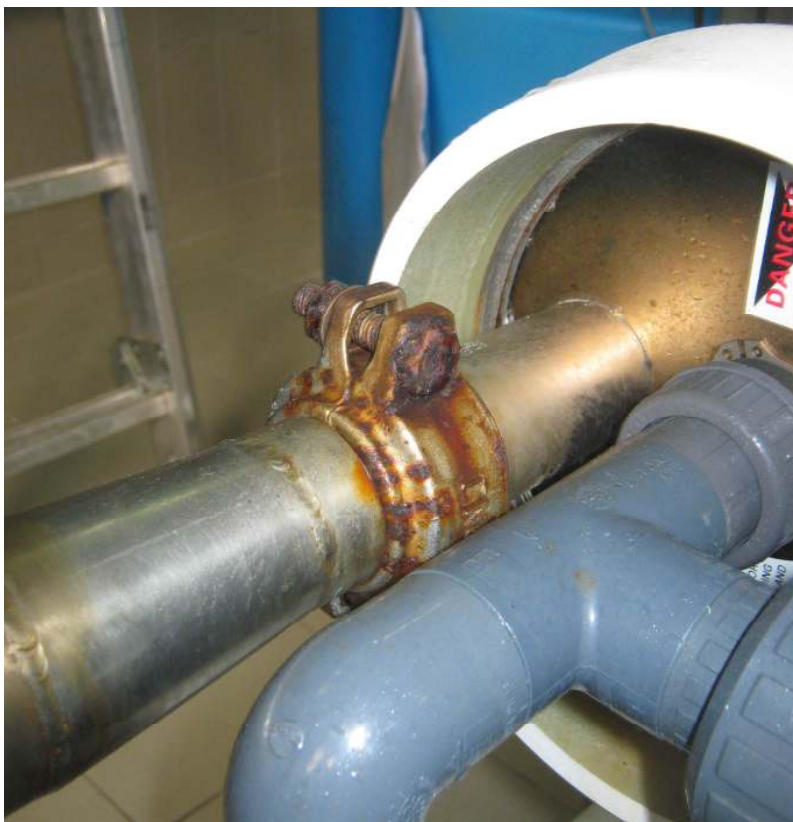
Slika 26. Detalj postrojenja za desalinizaciju sa korozijskim oštećenjem na spojevima dvije cijevi u području dodira sa rastavljivim steznim brtvenim spojevima

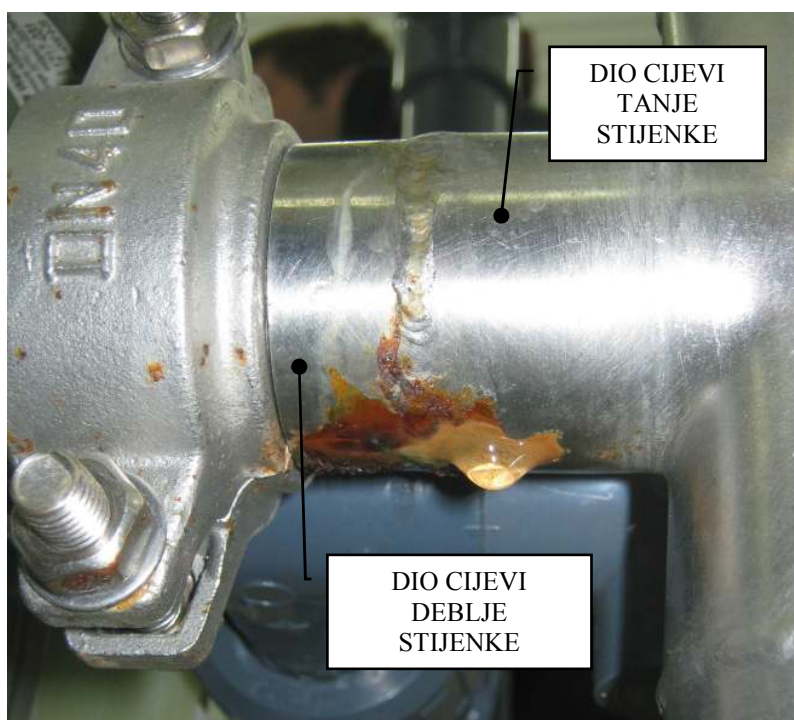
Slika 27. Detalj postrojenja za desalinizaciju sa korozijskim oštećenjem i propuštanjem na zavaru između dva dijela osnovnih materijala različite debljine stijenke i različitog kemijskog sastava

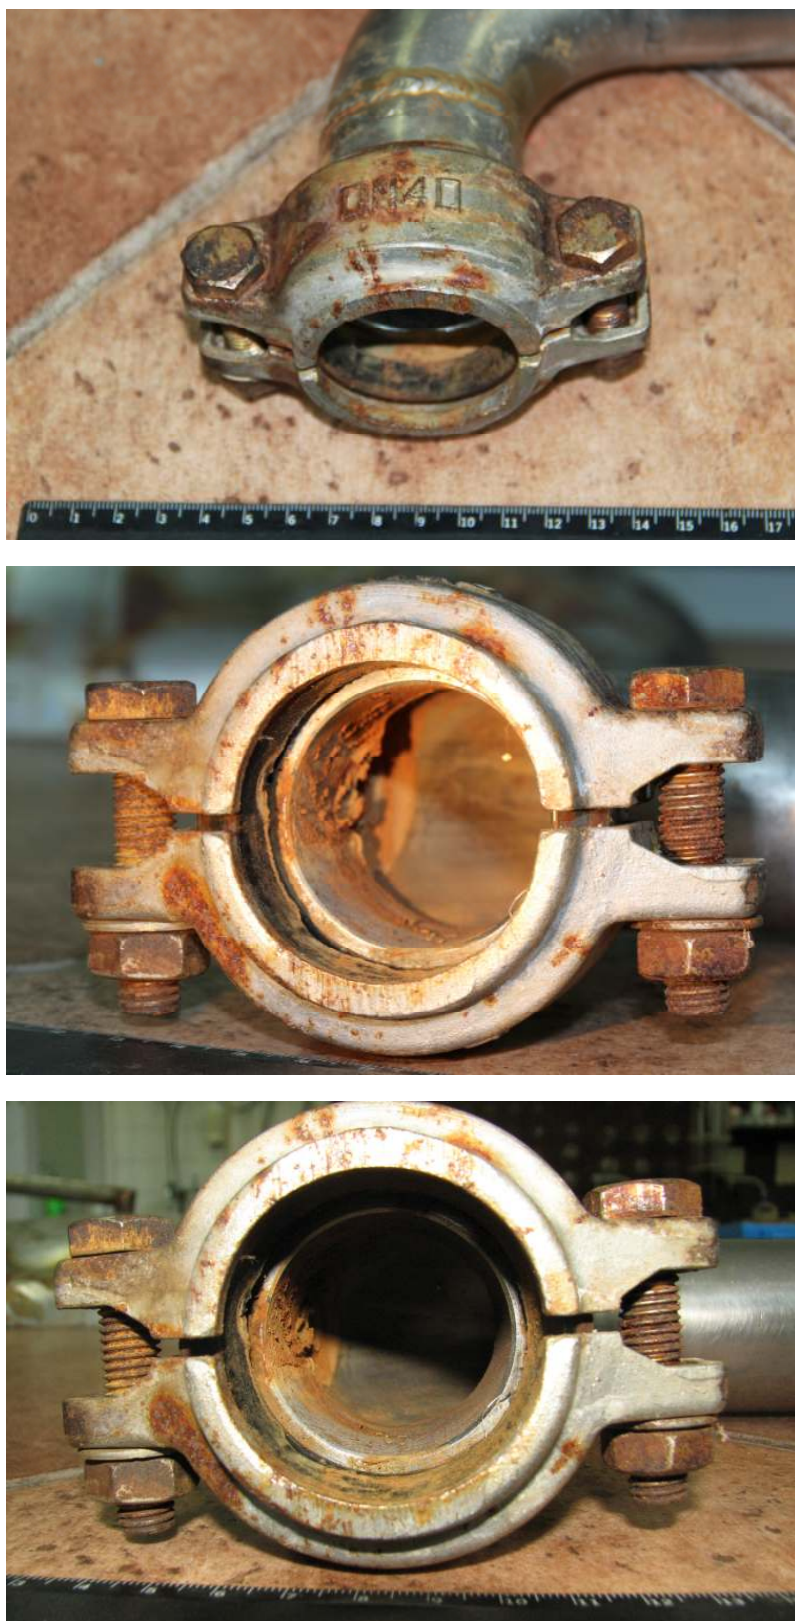
Slika 30. Detalj ispitnog segmenta sa korozivskim oštećenjem na rastavljivom steznom brtvenom spoju

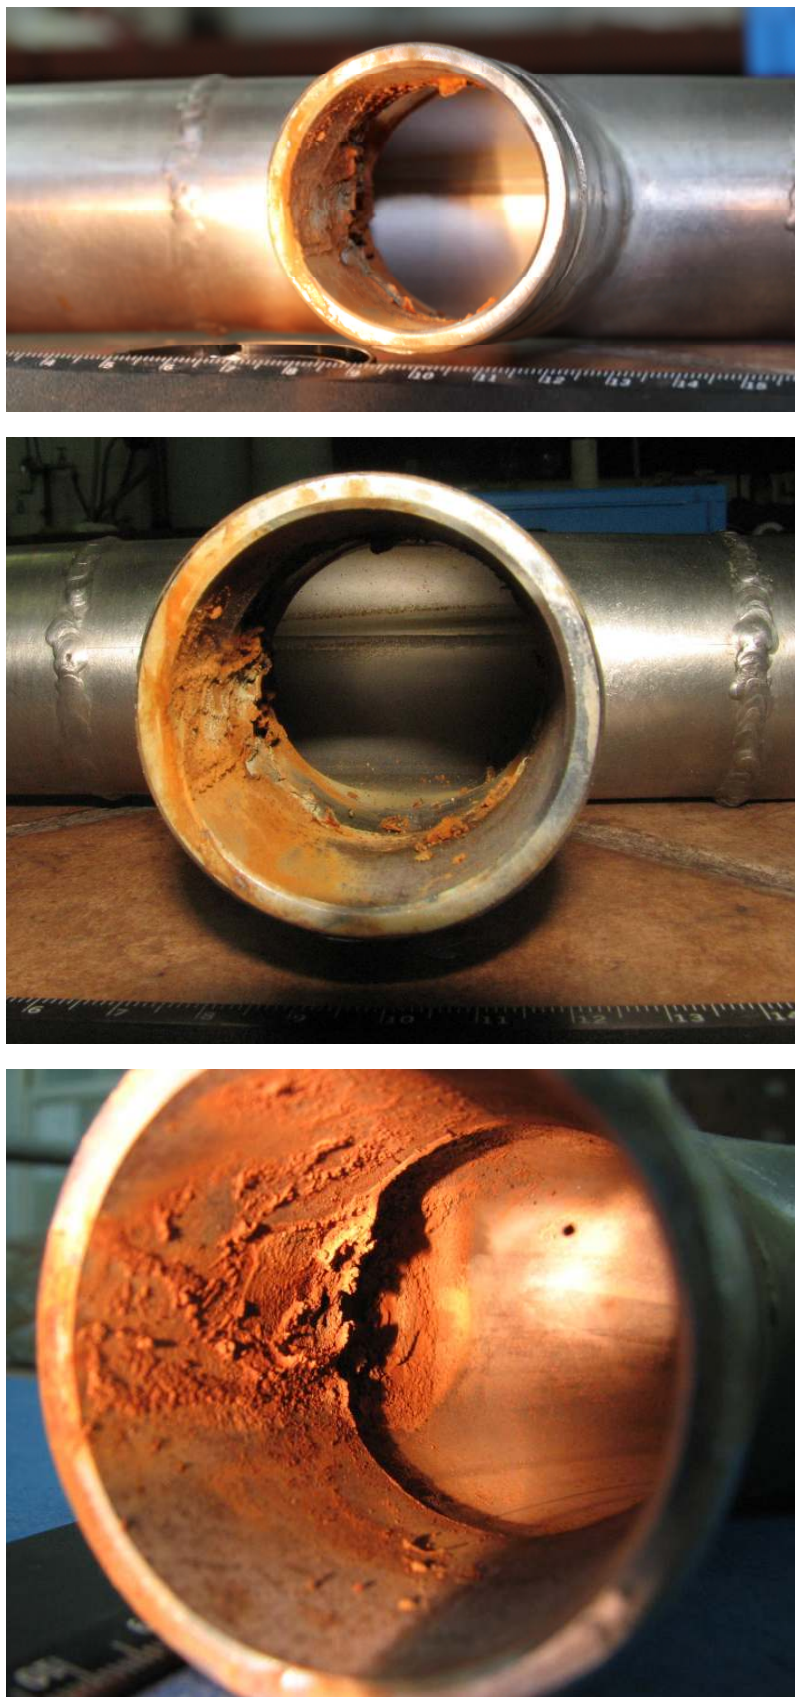
Slika 31. Detalj ispitnog segmenta sa korozijskim oštećenjem u dijelu cijevi sa debljom stjenkom

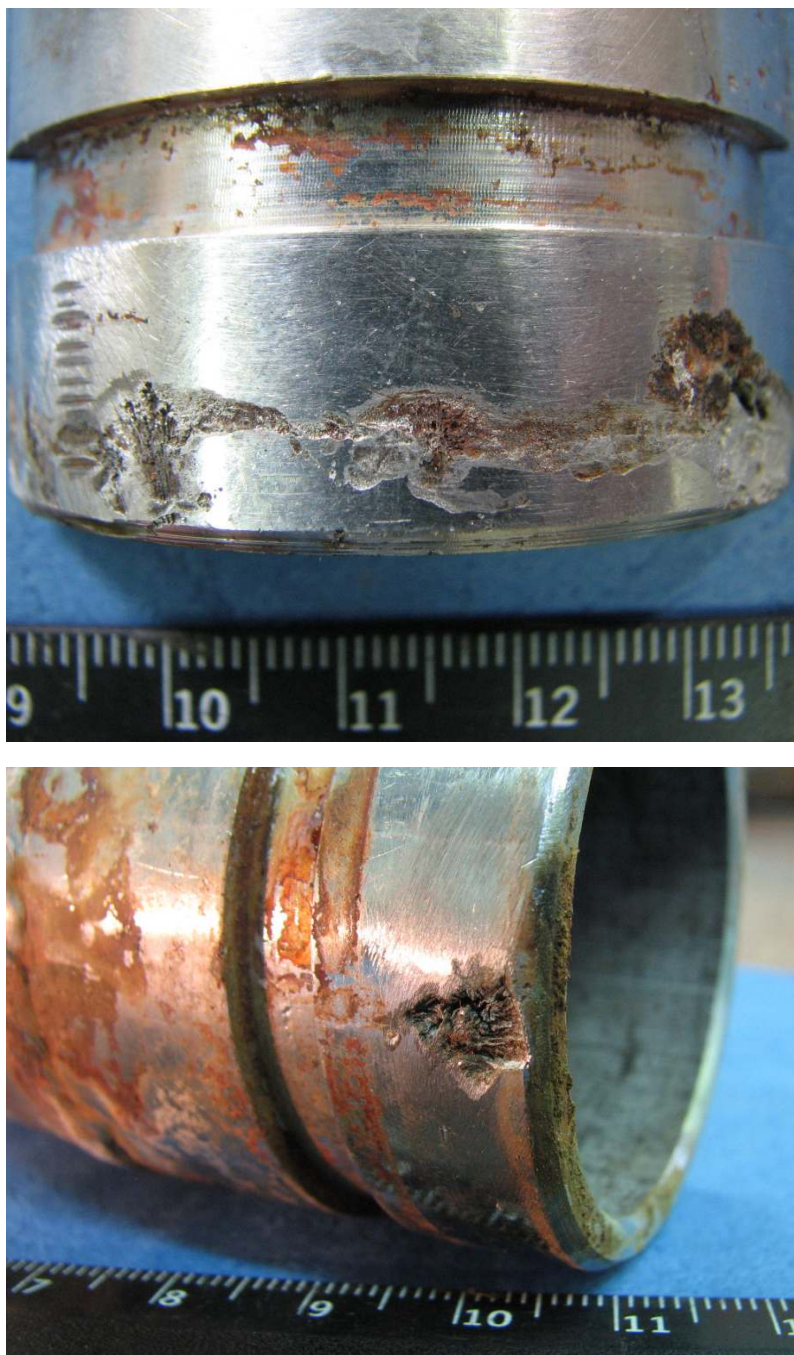
Na slici prikazano je utvrđeno oštećenje nastalo ispod rastavljive stezne brtve s gumenim brtvilom koje po svom karakteru predstavlja oštećenje nastalo uslijed korozije u procjepu [Slika 32].

Slika 32. Detalj ispitnog segmenta sa korozijskim oštećenjem ispod stezne brtve na dijelu cijevi sa debljom stjenkom

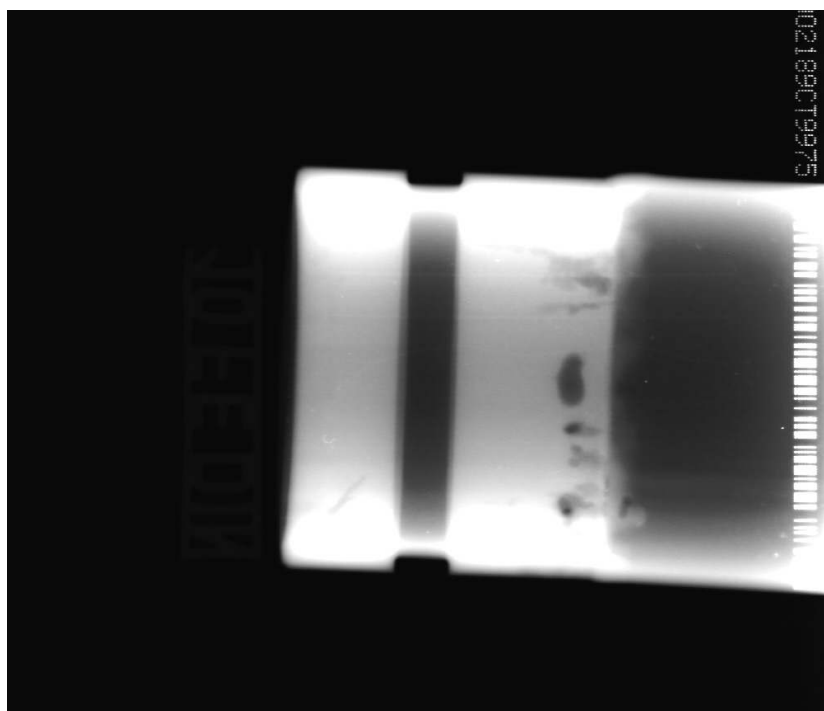
Slika 35. Radiogram detalja 1 ispitnog segmenta sa vidljivim korozivskim oštećenjima na zavaru između dva dijela različite debljine stijenke i na dijelu cijevi načinjene od AISI 201

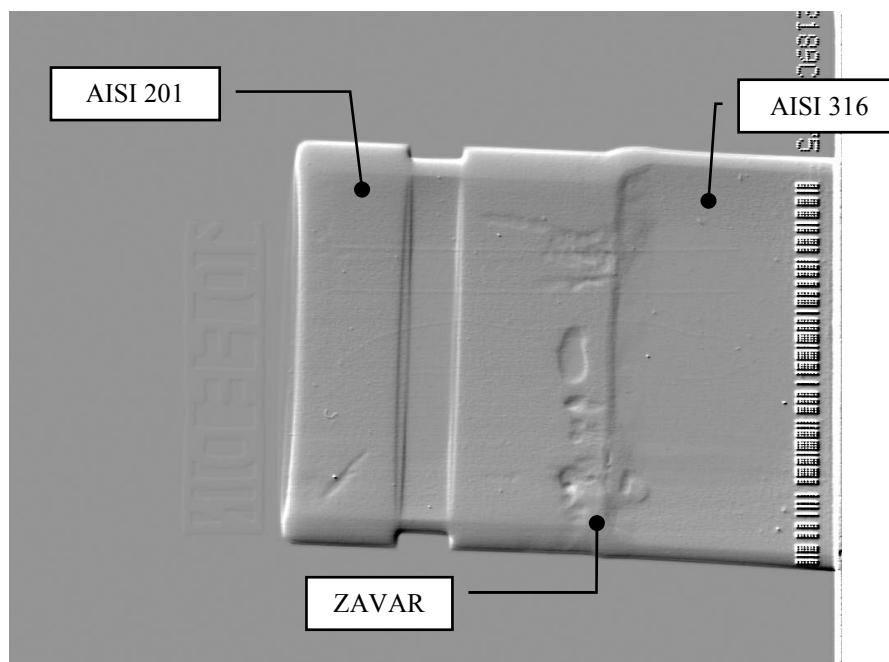
Slika 36. 3D prikaz iz radiograma detalja 1 ispitnog segmenta sa vidljivim korozivskim oštećenjima na zavaru između dva dijela različite debljine stijenke i na dijelu cijevi načinjene od AISI 201

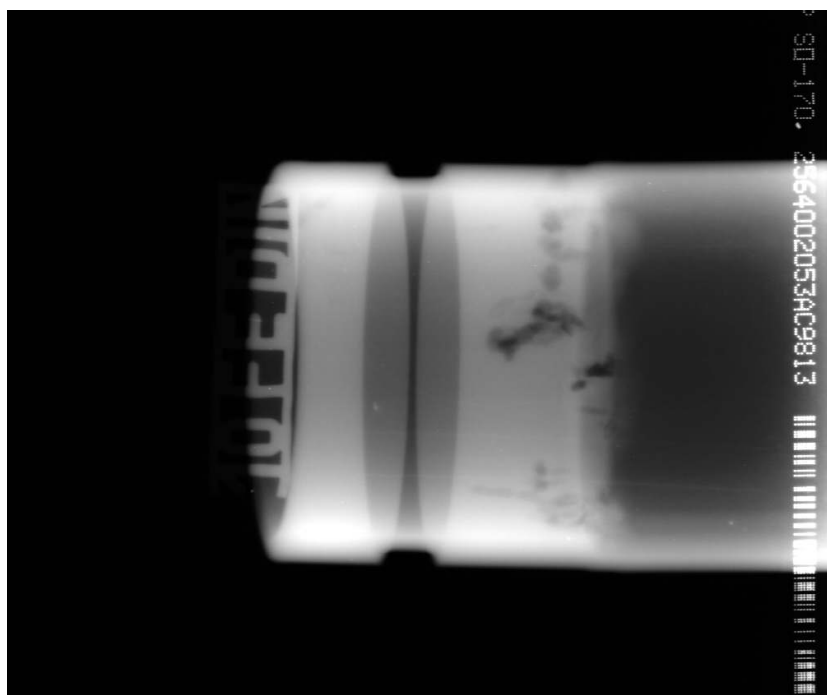
Slika 37. Radiogram detalja 2 ispitnog segmenta sa vidljivim korozivskim oštećenjima na zavaru između dva dijela različite debljine stijenke i na dijelu cijevi načinjene od AISI 201

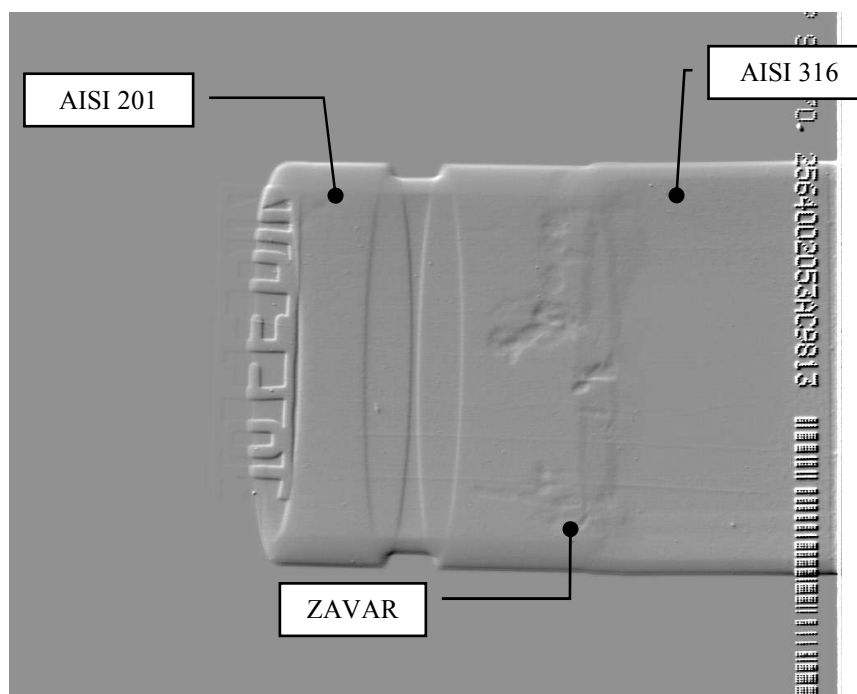
Slika 38. 3D prikaz iz radiograma detalja 2 ispitnog segmenta sa vidljivim korozivskim oštećenjima na zavaru između dva dijela različite debljine stijenke i na dijelu cijevi načinjene od AISI 201

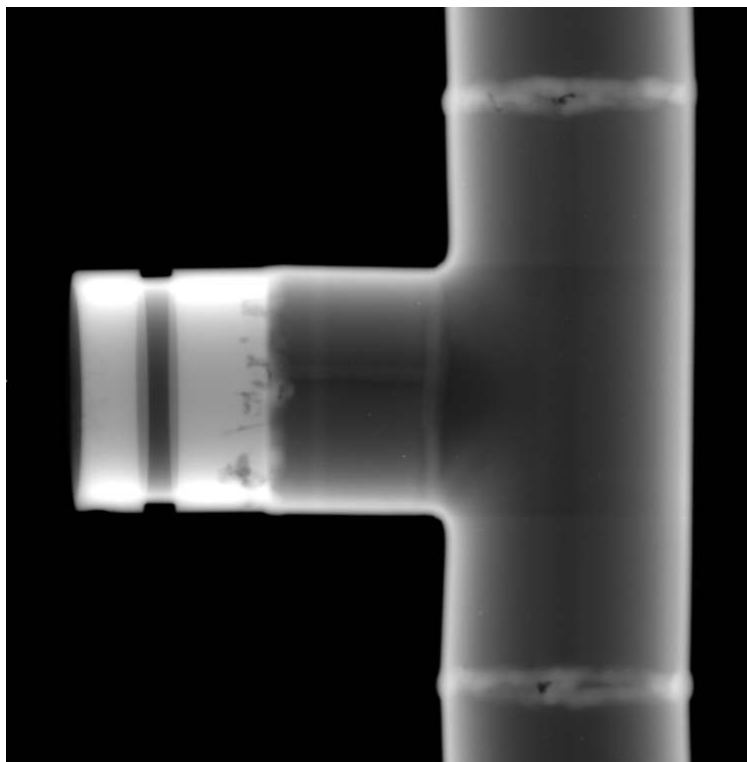
Slika 39. Radiogram detalja T-komada ispitnog segmenta sa vidljivim korozivskim oštećenjima na zavaru između dva dijela različite debljine stijenke i na dijelu cijevi načinjene od AISI 201

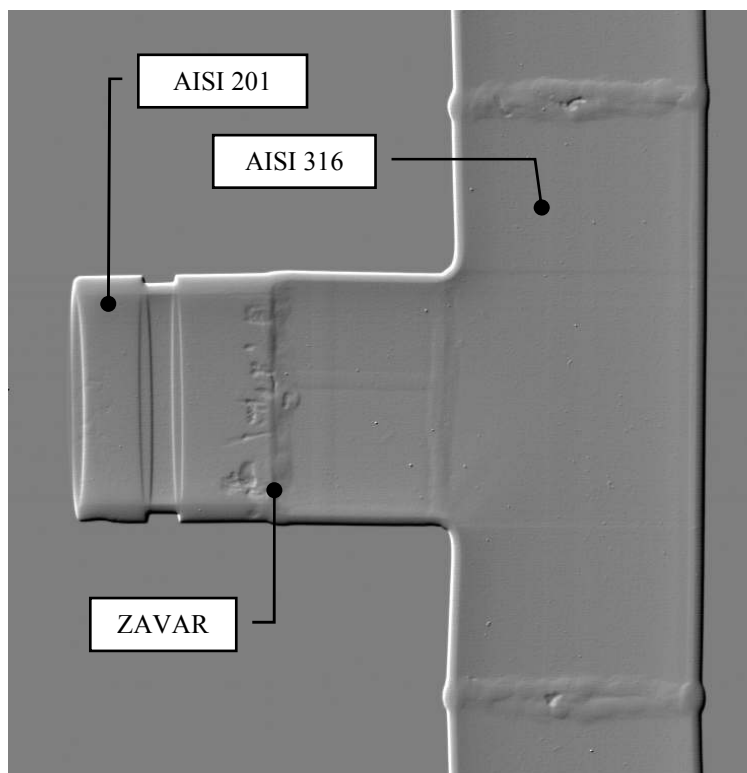
Slika 40. 3D prikaz iz radiograma detalja T-komada ispitnog segmenta sa vidljivim korozivskim oštećenjima na zavaru između dva dijela različite debljine stijenke i na dijelu cijevi načinjene od AISI 201

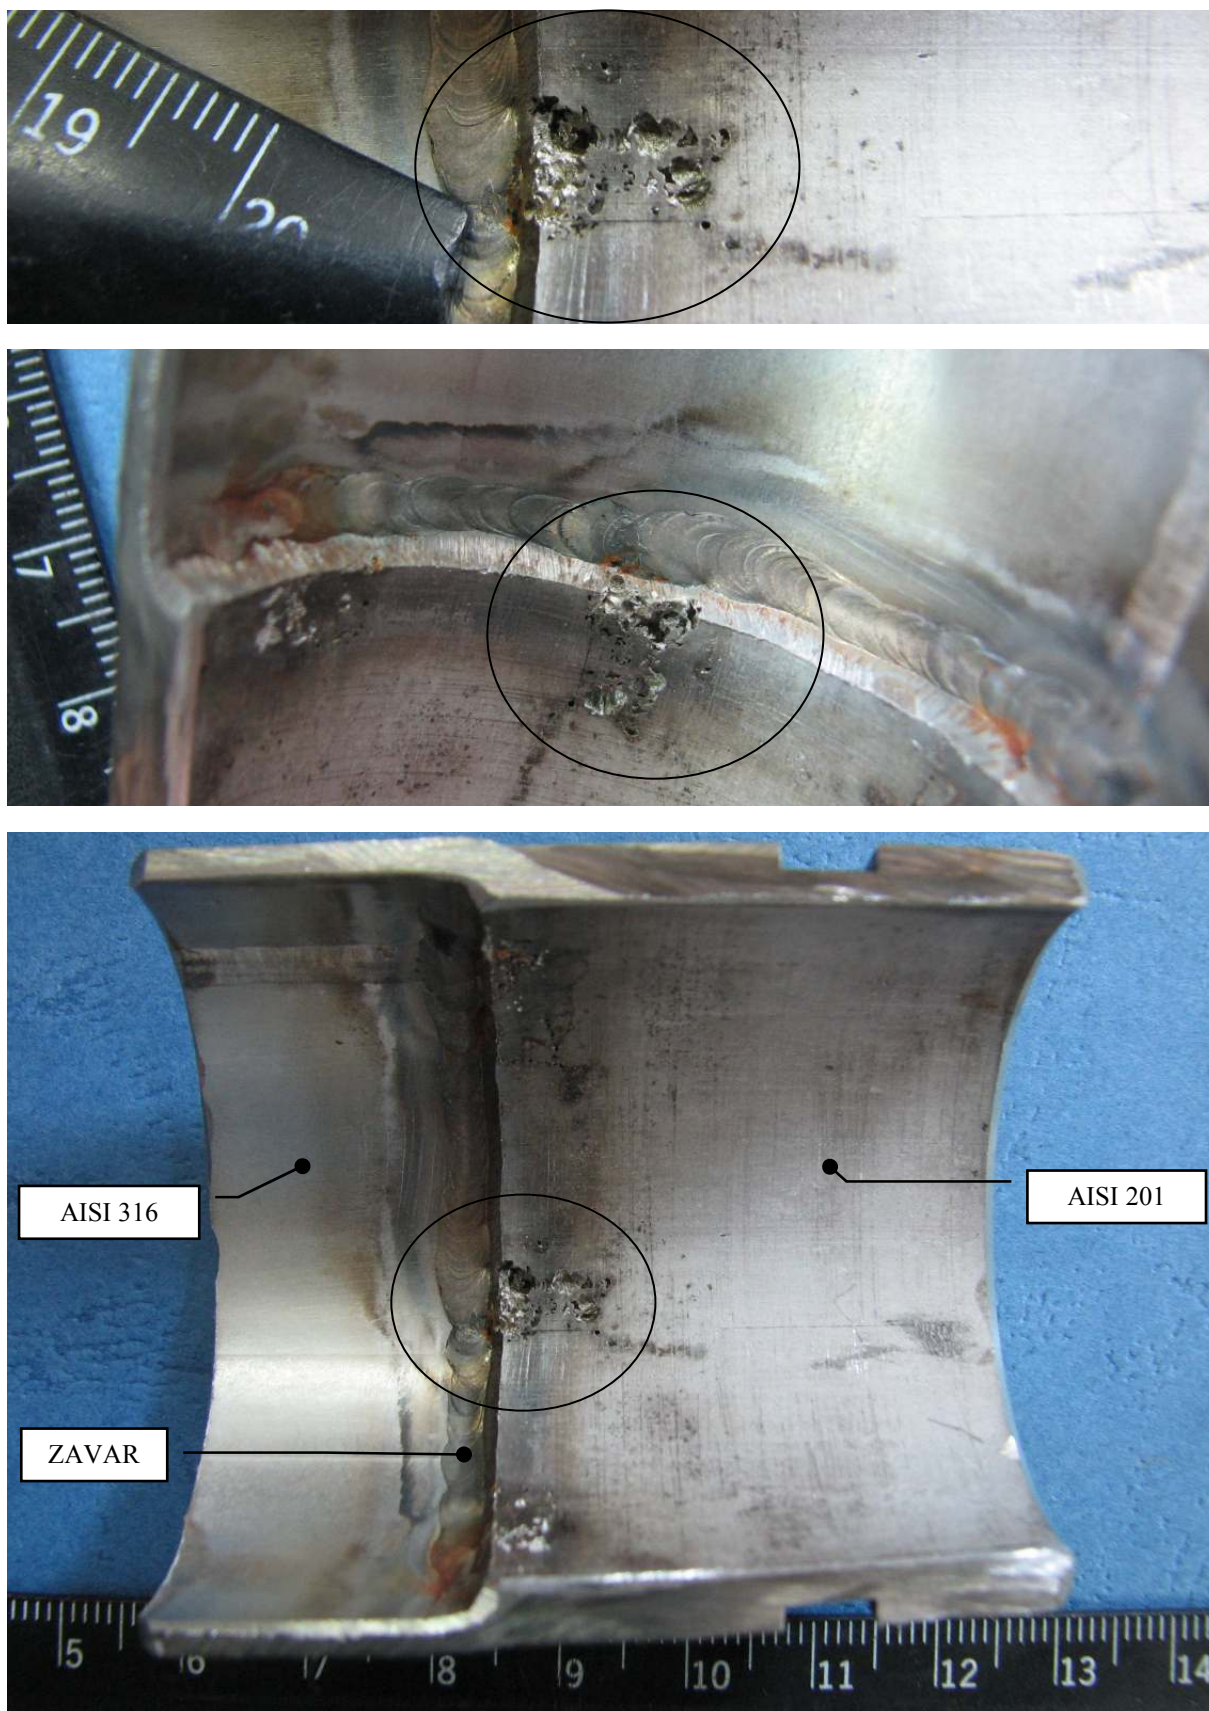
Slika 43. Uzorak iz segmenta cijevi za stereomikroskopsko ispitivanje (T-komad, iznutra, donja strana) sa vidljivim korozivnim oštećenjem na dijelu cijevi načinjene od nehrđajućeg čelika kvalitete AISI 201

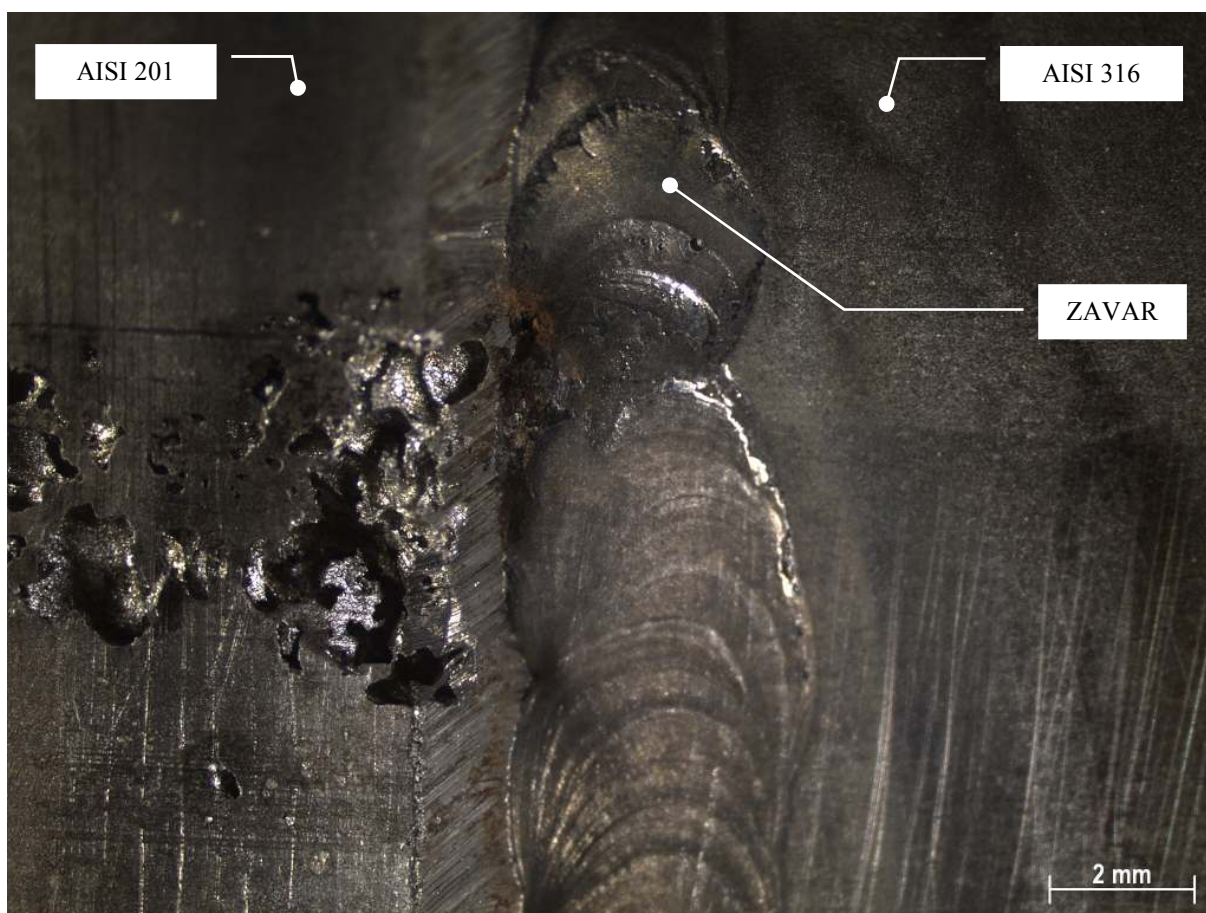
Slika 44. Uzorak iz segmenta cijevi pod stereomikroskopom (T-komad, iznutra, donja strana) sa vidljivim korozijskim oštećenjem na dijelu cijevi načinjene od nehrđajućeg čelika kvalitete AISI 201 – rupičasta korozija

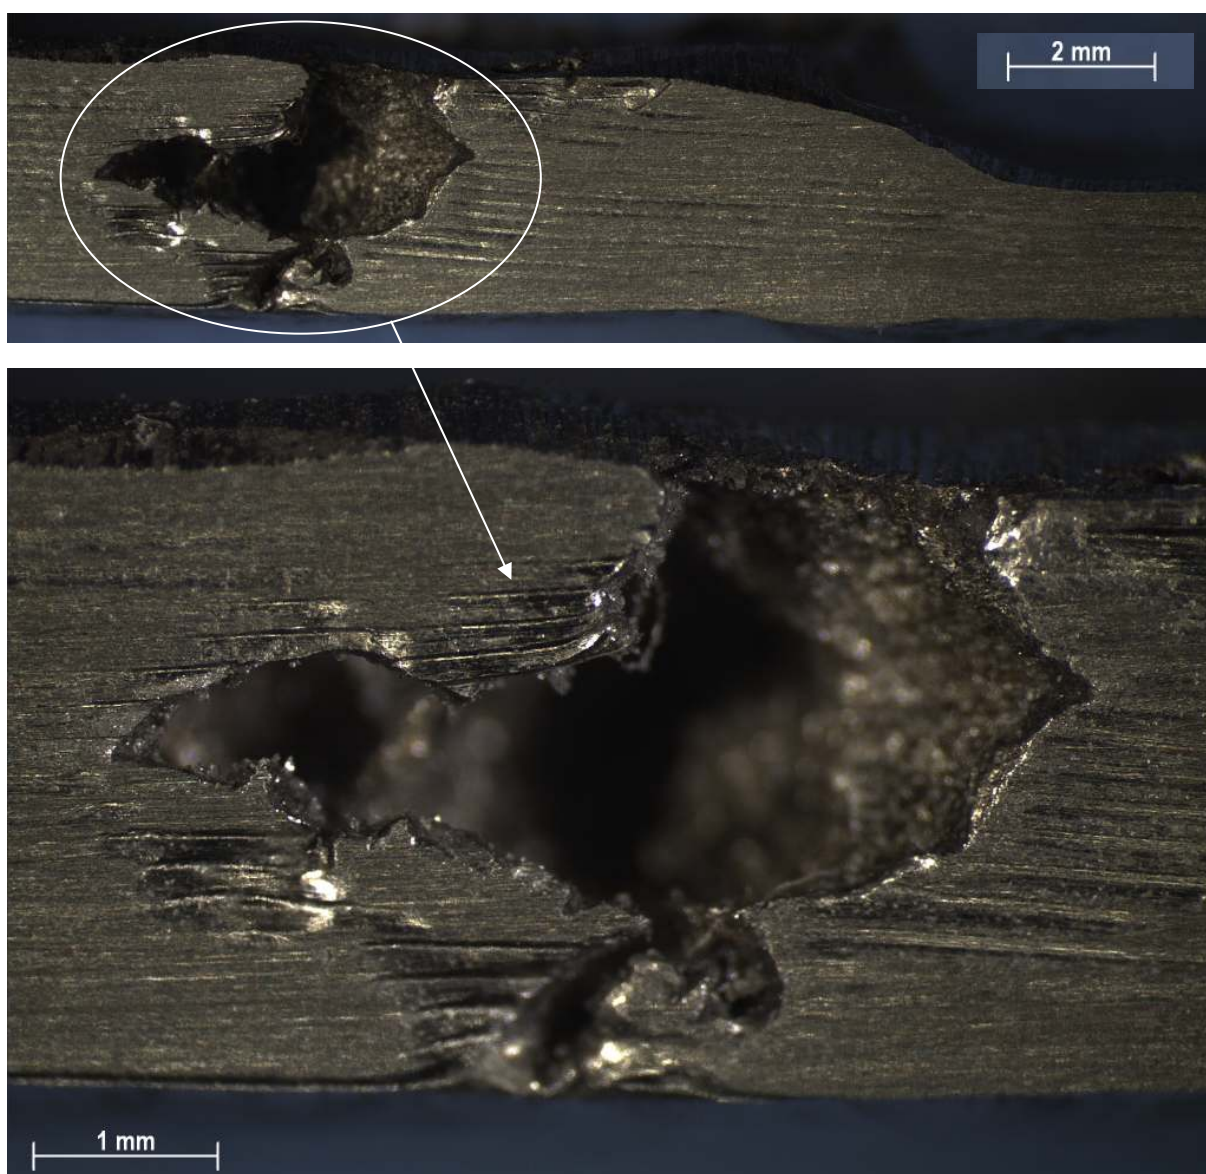
Slika 46. Uzdužni presjek pod stereomikroskopom (T-komad, iznutra, donja strana) - rupičasta korozija podlokavajuću karakter na dijelu cijevi načinjene od nehrđajućeg čelika kvalitete AISI 201

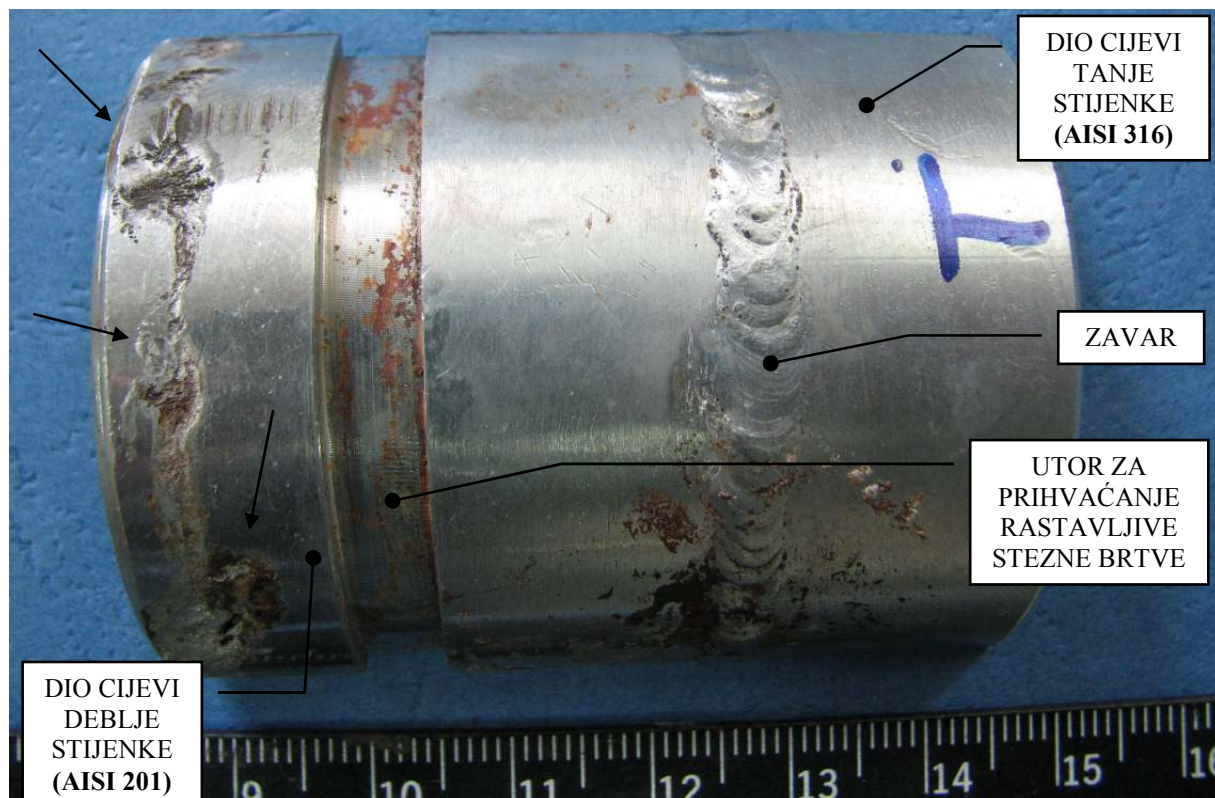
Slika 47. Uzorak iz segmenta cijevi za stereomikroskopsko ispitivanje (T-komad, izvana, gornja strana) sa vidljivim korozijskim oštećenjima – korozija u procjepu (označeno strelicama)

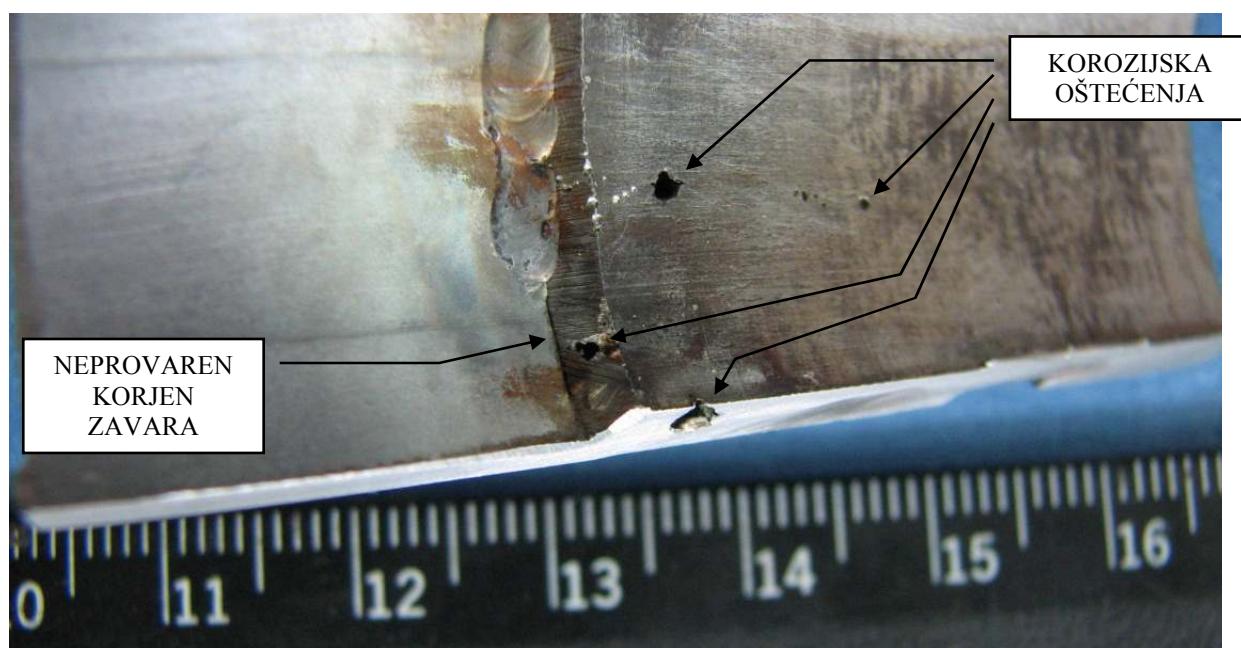
Slika 48. Uzorak iz segmenta cijevi za stereomikroskopsko ispitivanje (T-komad, iznutra, gornja strana) sa vidljivim korozijskim oštećenjima i neprovarenim korjenom zavara

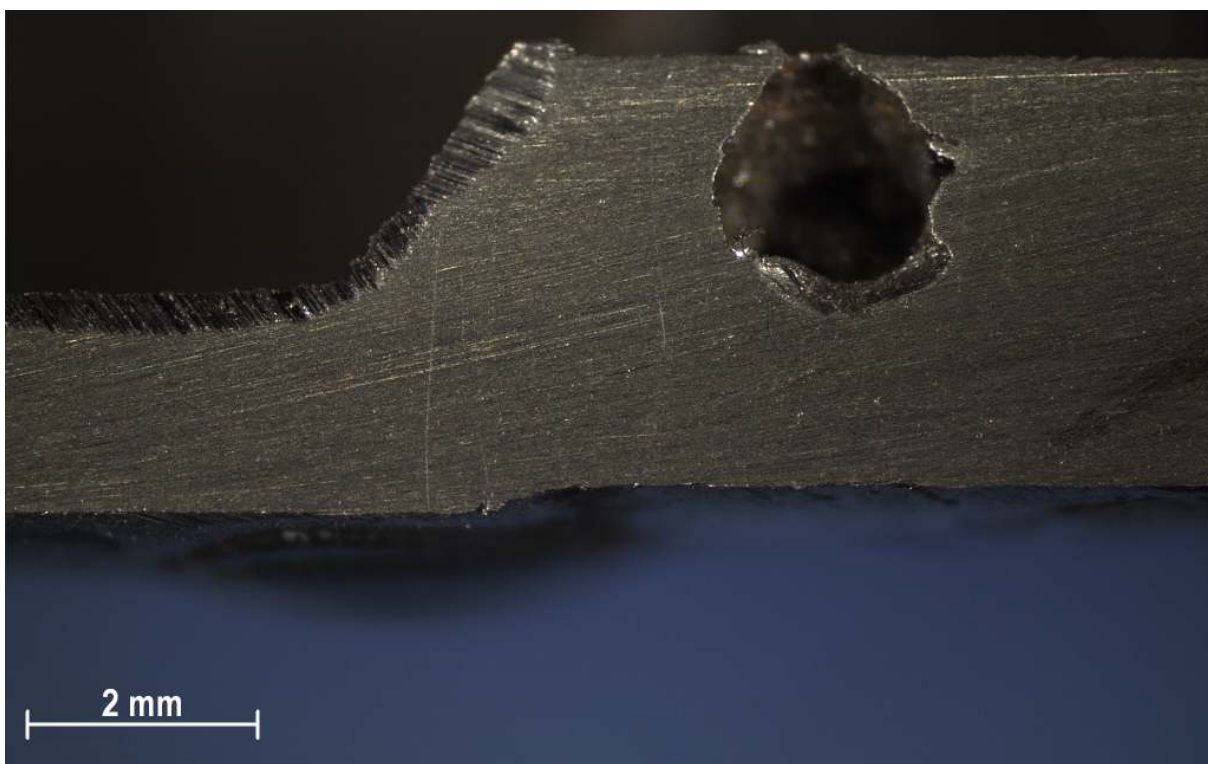
**Slika 50. Detalj uzdužnog presjeka pod stereomikroskopom (T-komad, iznutra, gornja strana)
- rupičasta korozija na dijelu cijevi načinjene od nehrđajućeg čelika kvalitete AISI 201**

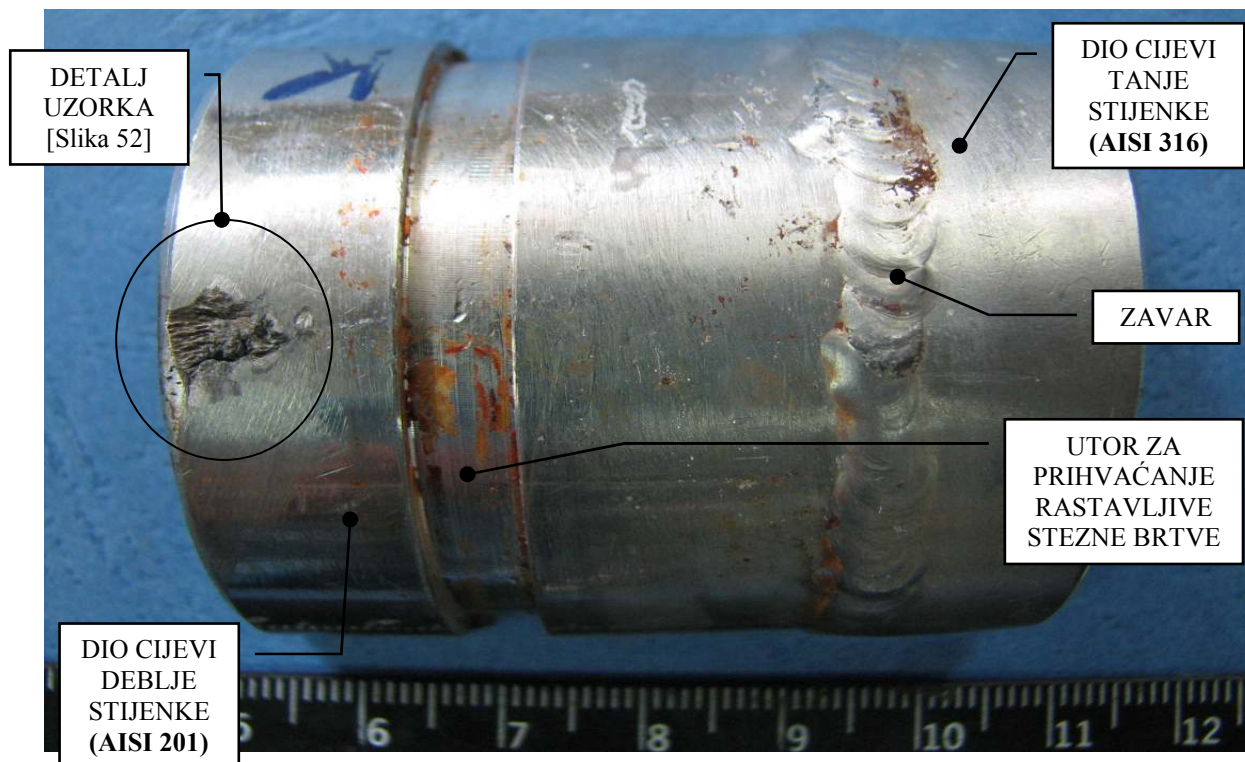
Slika 51. Uzorak iz segmenta cijevi za stereomikroskopsko ispitivanje (K-komad, izvana, donja strana) sa vidljivim korozijskim oštećenjem – korozija u procjepu (zaokruženo)

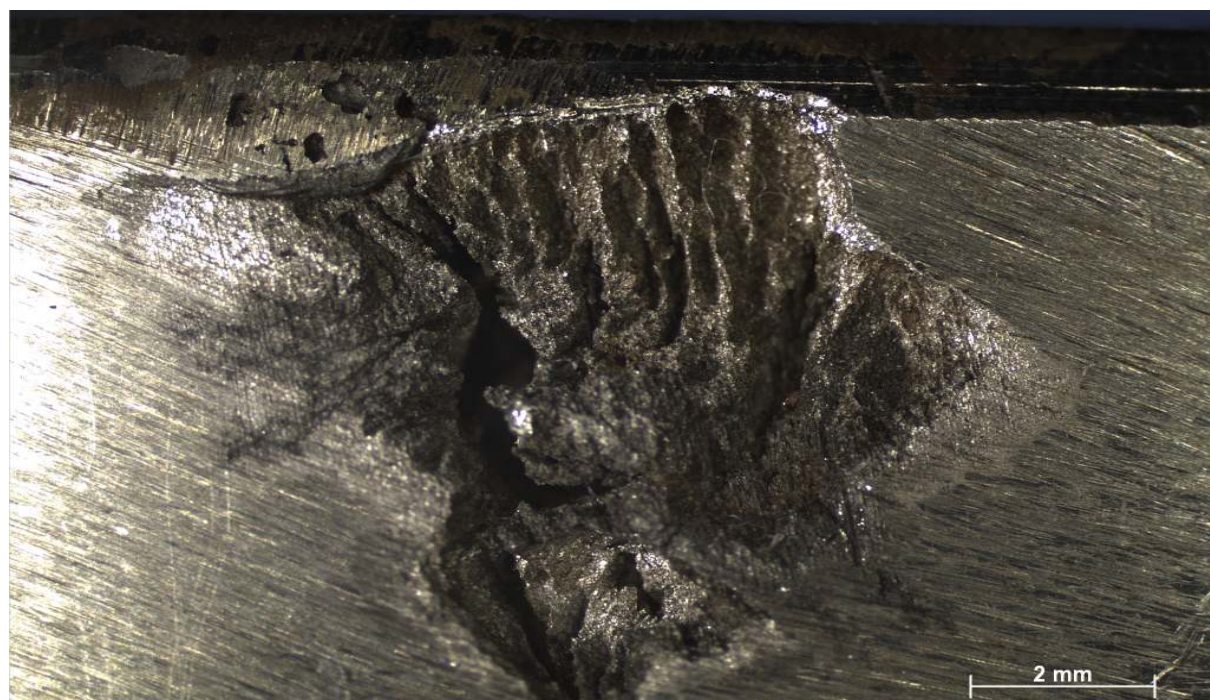
Slika 52. Detalj uzorka iz segmenta cijevi pod stereomikroskopom (K-komad, izvana, donja strana) sa vidljivim korozijskim oštećenjem na dijelu cijevi načinjene od nehrđajućeg čelika kvalitete AISI 201 –korozija u procjepu

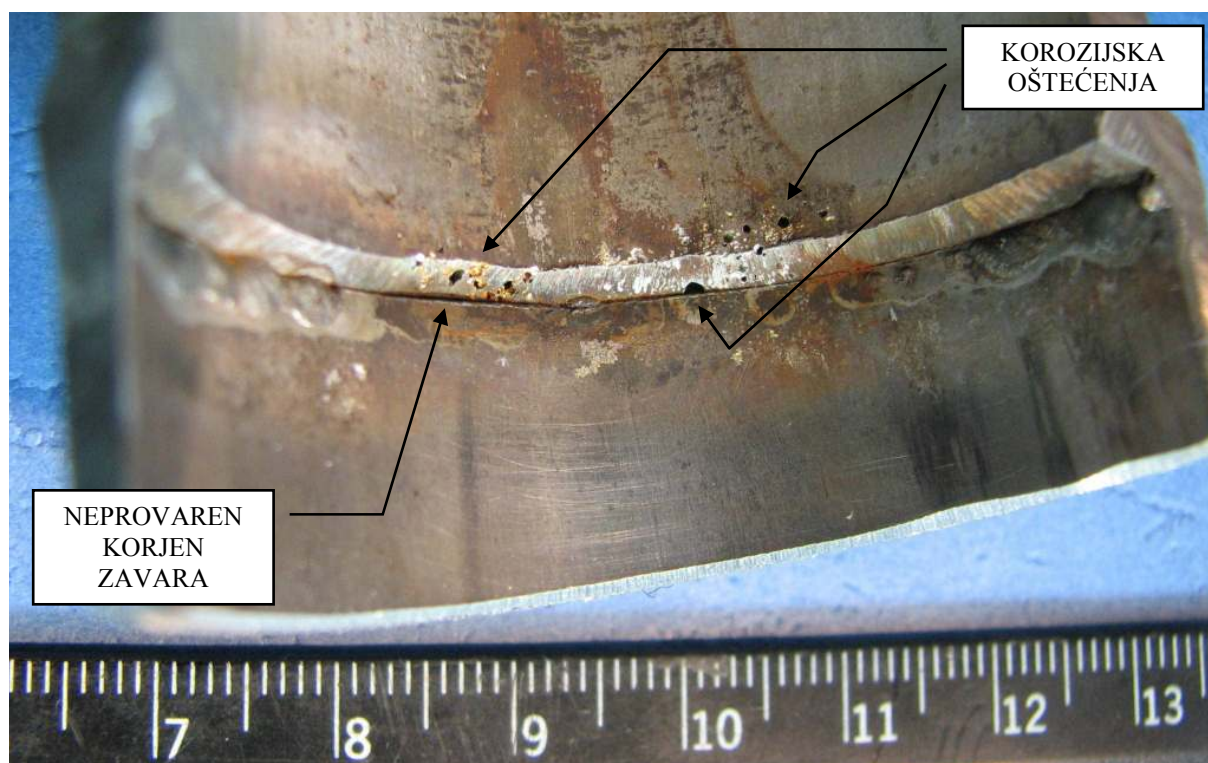
Slika 53. Uzorak iz segmenta cijevi za stereomikroskopsko ispitivanje (K-komad, iznutra, donja strana) sa vidljivim korozivnim oštećenjima i neprovarenim korjenom zavora

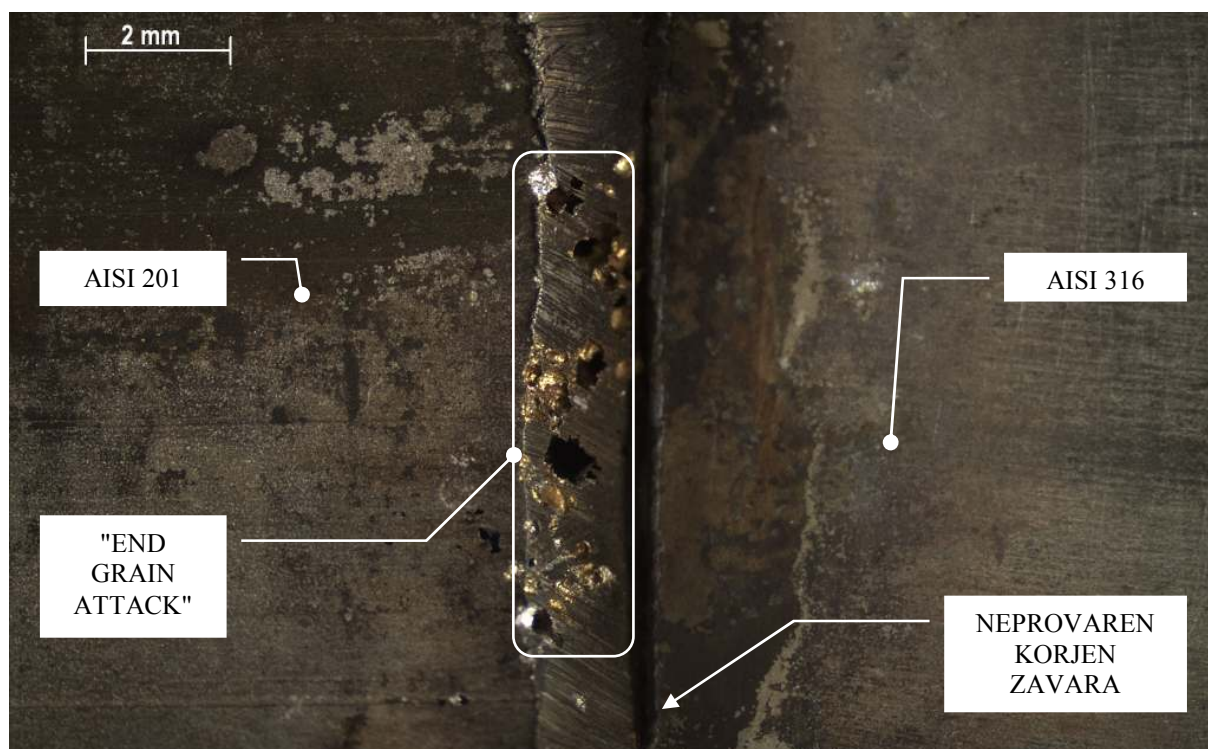
Slika 54. Detalj uzorka iz segmenta cijevi pod stereomikroskopom (K-komad, iznutra, donja strana) sa vidljivim korozivnim oštećenjem na dijelu cijevi načinjene od nehrđajućeg čelika kvalitete AISI 201 - "end grain attack" i neprovarenim korjenom zavora

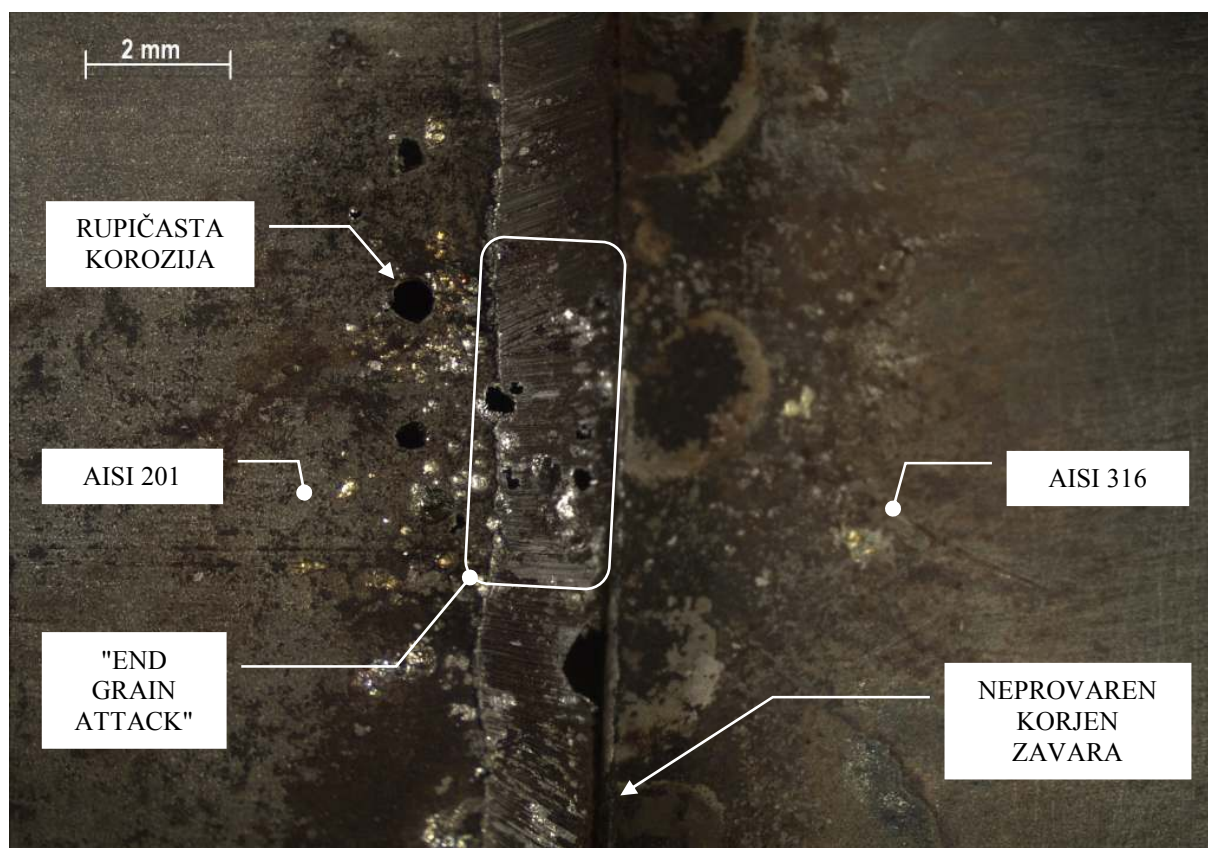
Slika 55. Detalj uzorka iz segmenta cijevi pod stereomikroskopom (K-komad, iznutra, donja strana) sa vidljivim korozivskim oštećenjem na dijelu cijevi načinjene od nehrđajućeg čelika kvalitete AISİ 201 – "end grain attack", rupičasta korozija, te neprovareni korjen zavora

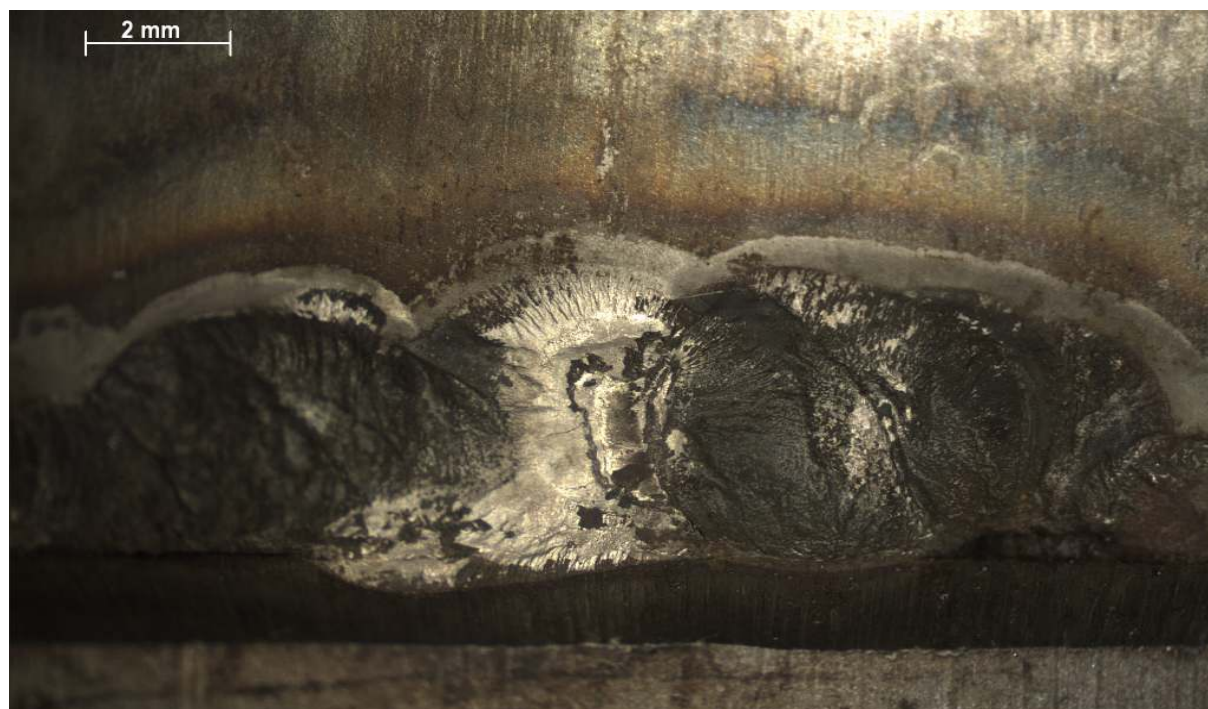
Slika 56. Detalj uzorka iz segmenta cijevi pod stereomikroskopom (K-komad, iznutra, donja strana) sa vidljivim neuklonjenim toplinskim oksidima
